Villa Binkle

Wackenstrasse 2
Zweibrücken

BAUVORHABEN

Dacherneuerung

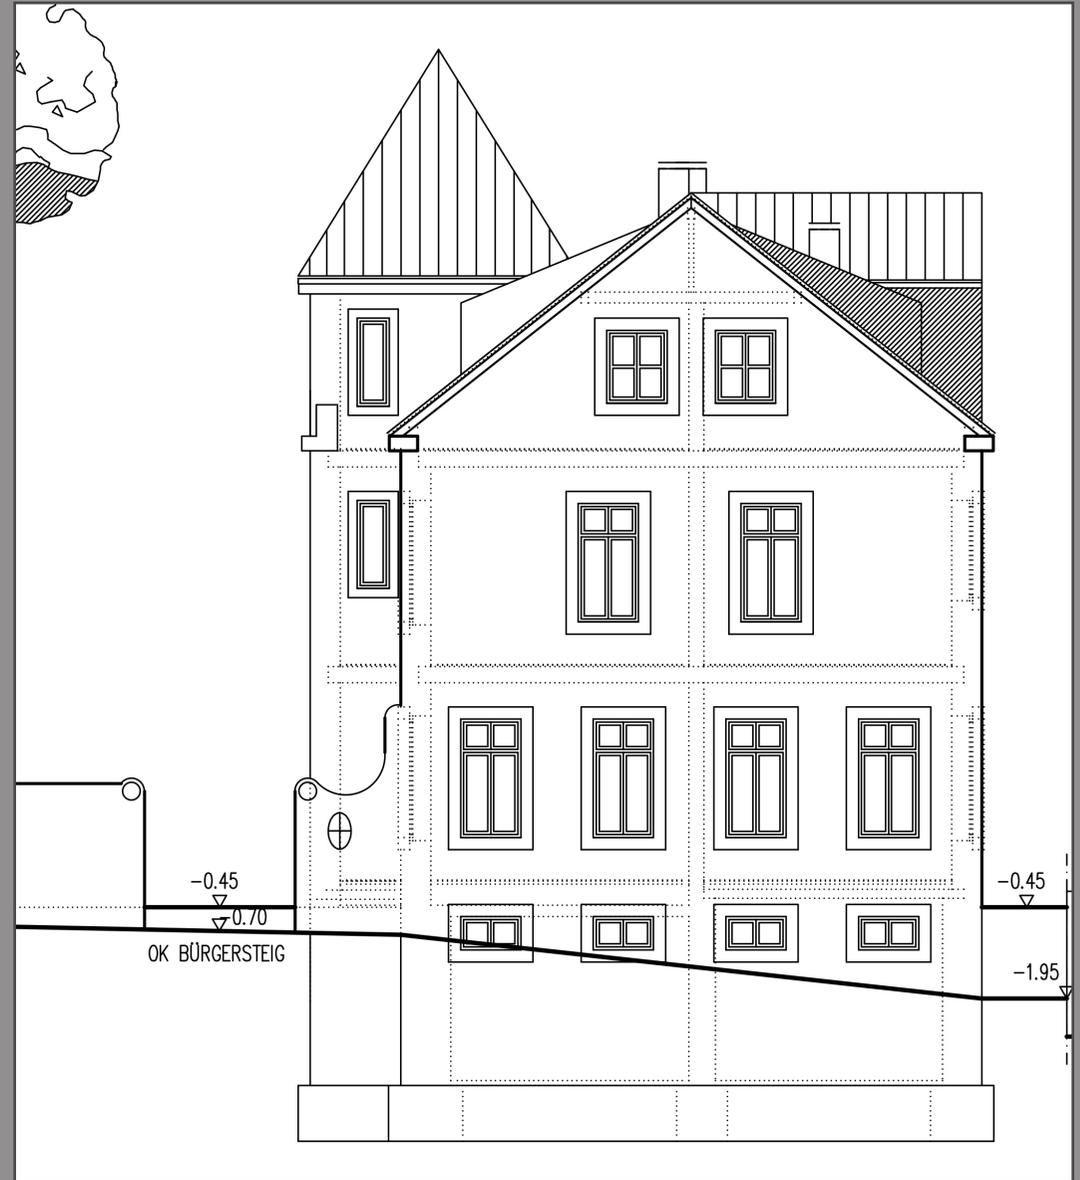
Südost-Ansicht

DACHEINDECKUNG ZIEGEL
ZIMMERMANNSMÄSSIGES PFETTERNDACH
DN 38.1 NEUPLANUNG = BESTAND

MAUERWERK GEBRANNTE ZIEGEL BESTAND
HOLZBALKENDECKE BESTAND
EICHENBALKEN

GEWÖLBEDECKE BESTAND
GEMAUERT MIT GEBRANNTEN ZIEGEL

TEILBEREICH STAHLSCIENENDECKE BESTAND
AUSBETONIERT

STB BODENPLATTE BESTAND
ZWISCHEN MAUERWERK EINBETONIERT
FUNDAMENTE BRUCHSTEIN BESTAND

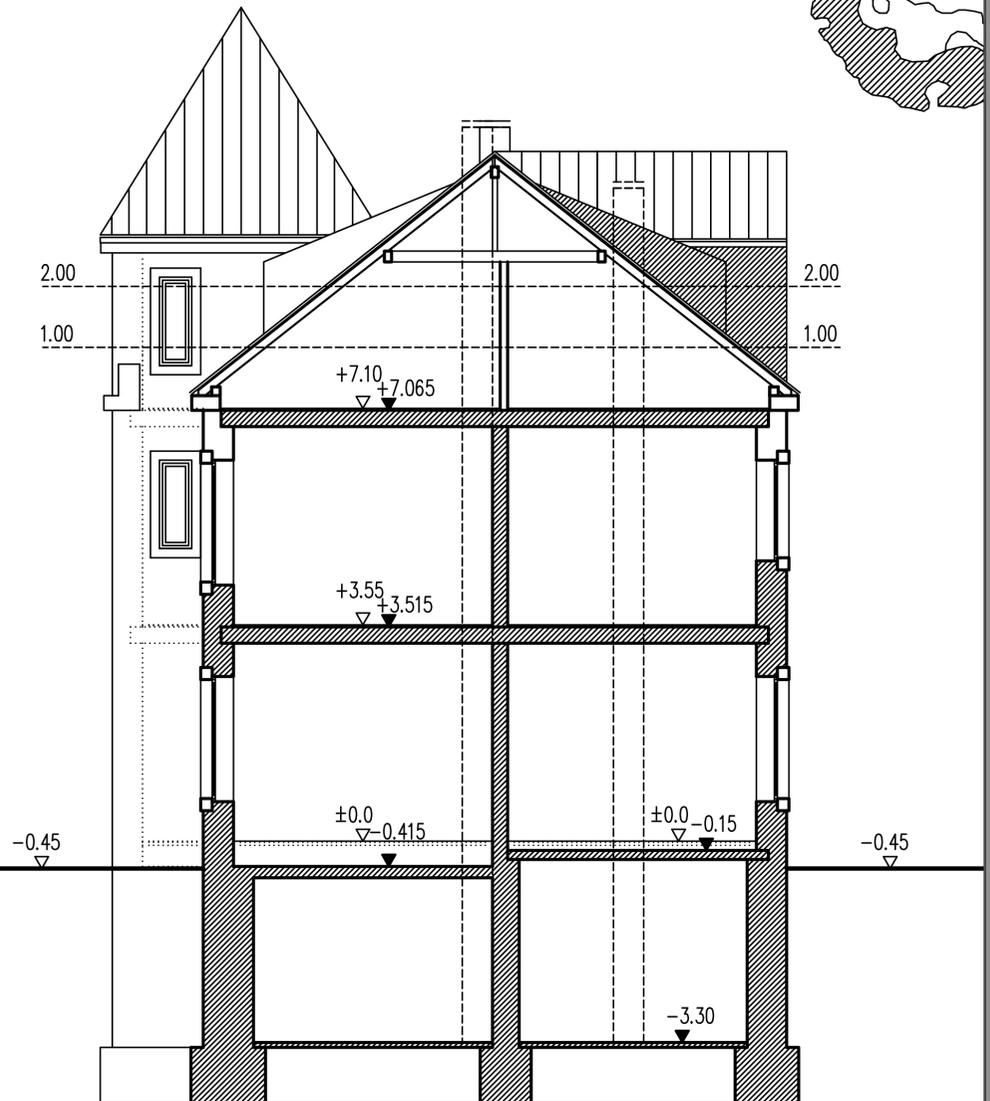
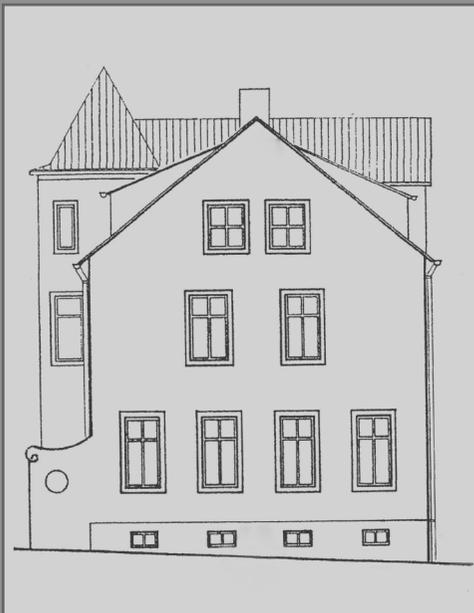
Gebäudeschnitt

WOHNGEBÄUDE BESTAND

MAUERWERK GEBRANNTE ZIEGEL BESTAND

HOLZBALKENDECKE BESTAND
EICHENBALKEN
